江戸川区道路長寿命化修繕計画

(案 20220214)

江戸川区

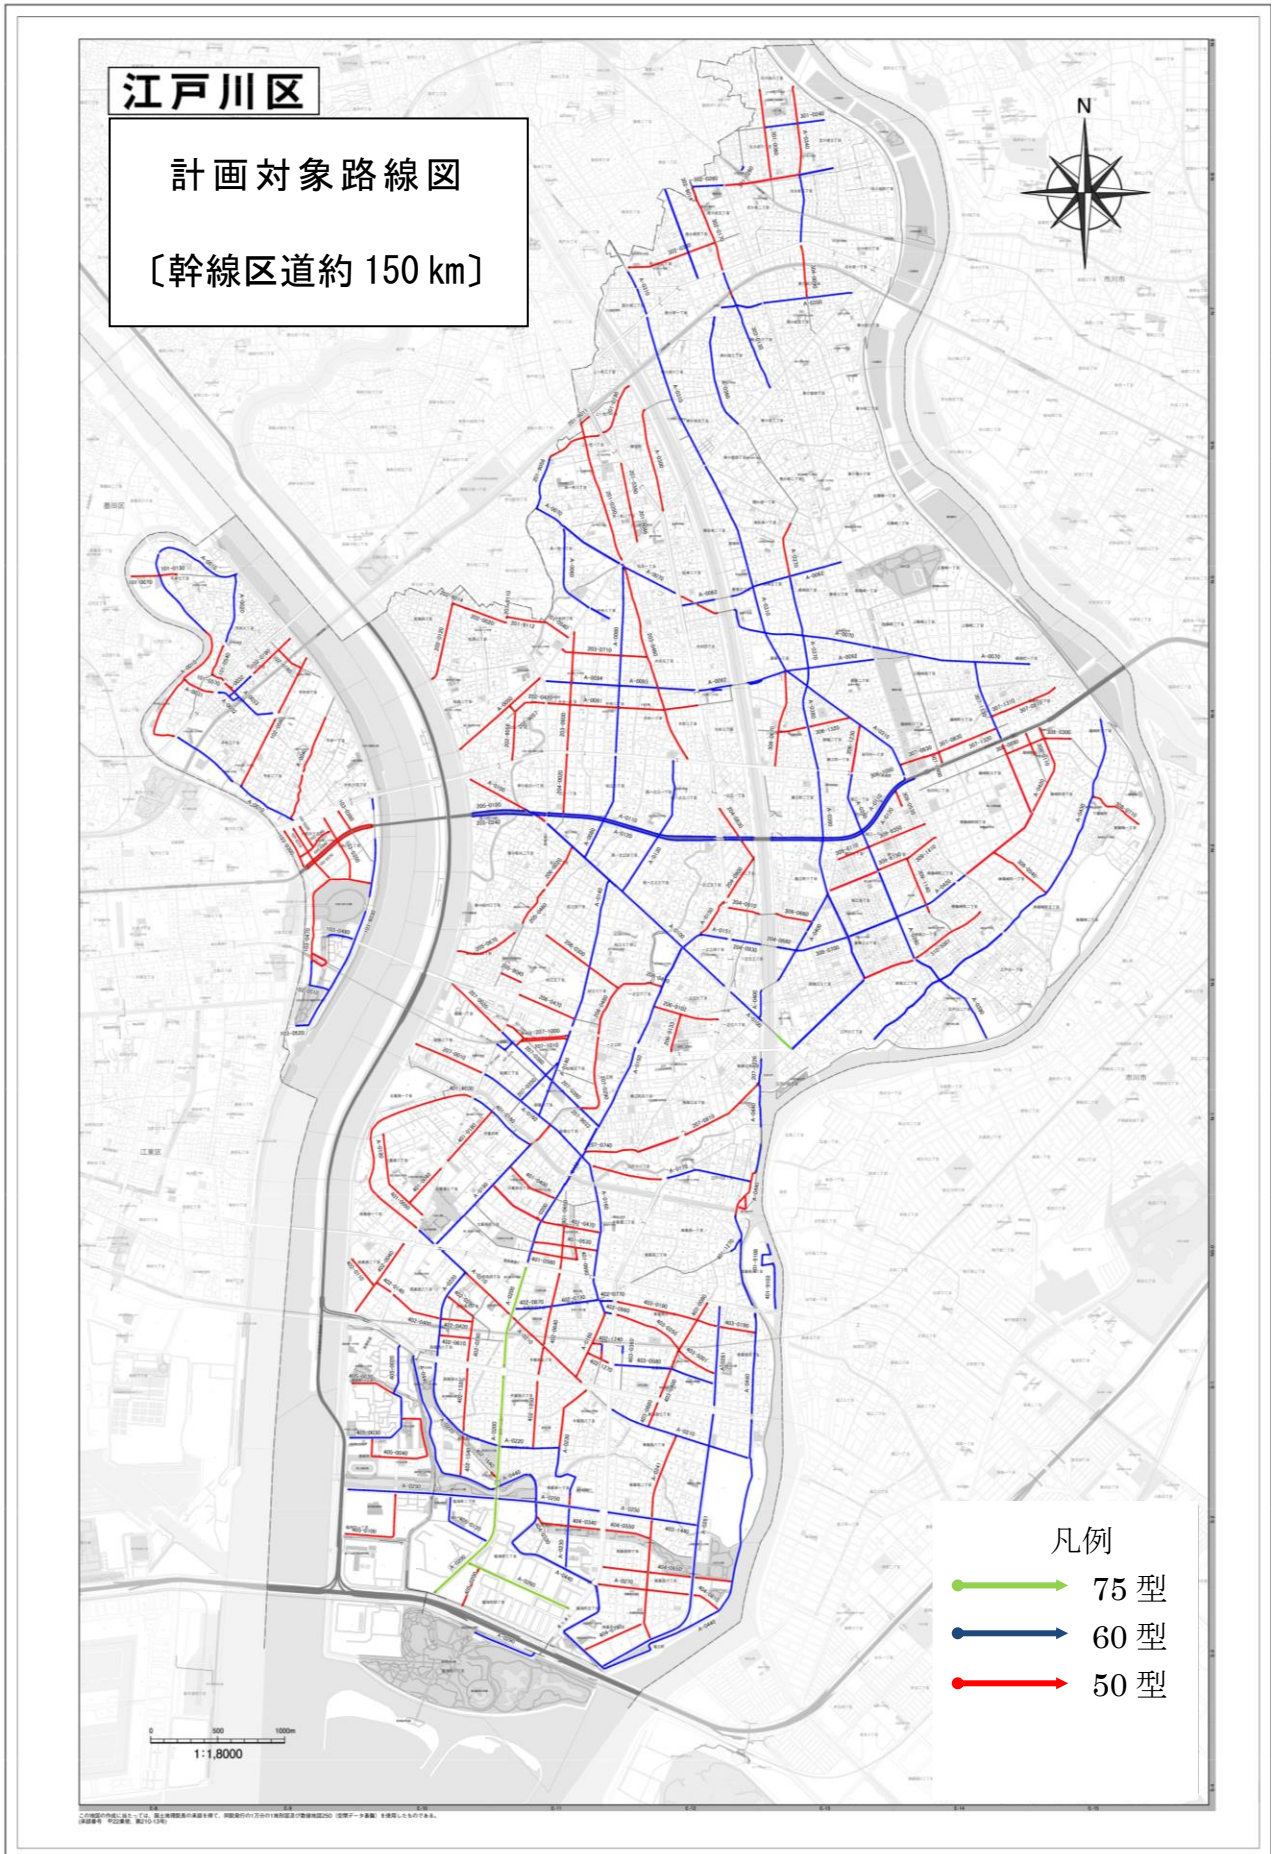
図- 2.1 計画対象路線図

これらを踏まえ、交通量が多く損傷が進行しやすく、走行安全性や工事費用等に大きく影響すると考えられる幹線区道を長寿命化修繕計画の対象とする。(図-2.1)

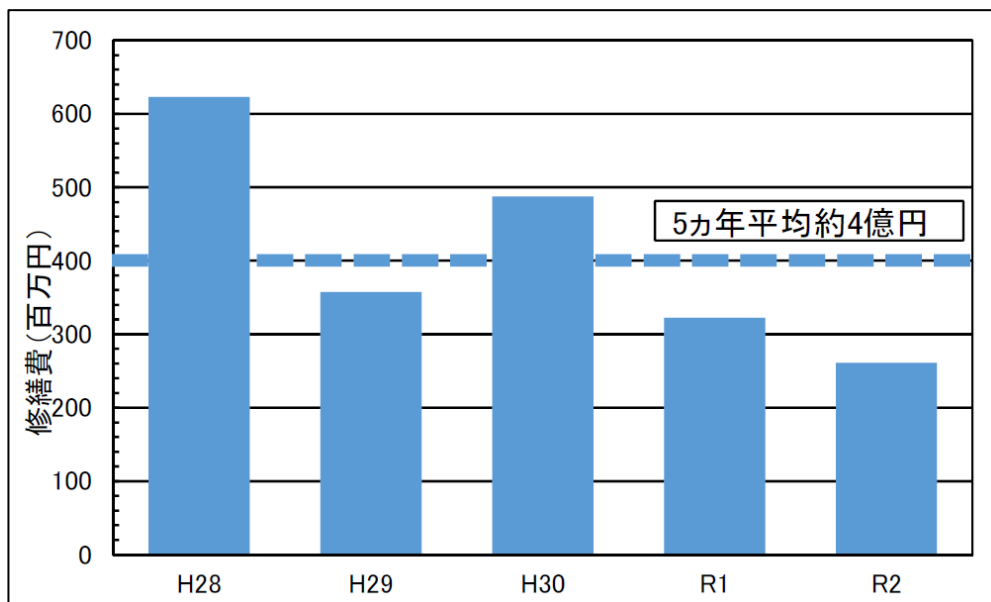
図- 2.2 舗装修繕費の推移（計画対象路線）

直近5ヵ年（平成28年度から令和2年度）の計画対象路線内における舗装修繕工事費（舗装修繕に伴う街築等の付帯工事含む）を図-2.2に示す。

令和2年度には平成28年度の約6.2億円から半分以下の2.6億円程度であった。また、直近5ヵ年の平均は約4億円であった。

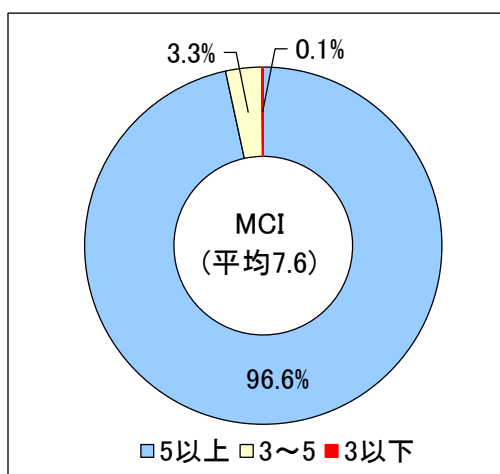
図- 2.3 MCIの分布（令和3年度時点）

令和3年度に計画対象路線で実施した路面性状調査（ひび割れ率、わだち掘れ量、平坦性）の結果を用い、総合指標であるMCI（舗装の維持管理指数）を評価したところ、全体の平均MCIは7.6となった。

調査延長のうち96%以上が「望ましい管理水準」であるMCI=5以上であった。

一方、「早急に修繕が必要」な状態であるMCI=3以下は0.1%ほどでほとんどなく、「修繕が必要」なMCI=3~5は3.3%であった。修繕が必要な箇所については、計画的に修繕工事を実施するとともに、現在の良好な舗装の状態を維持できるよう適切な維持管理が必要となる。

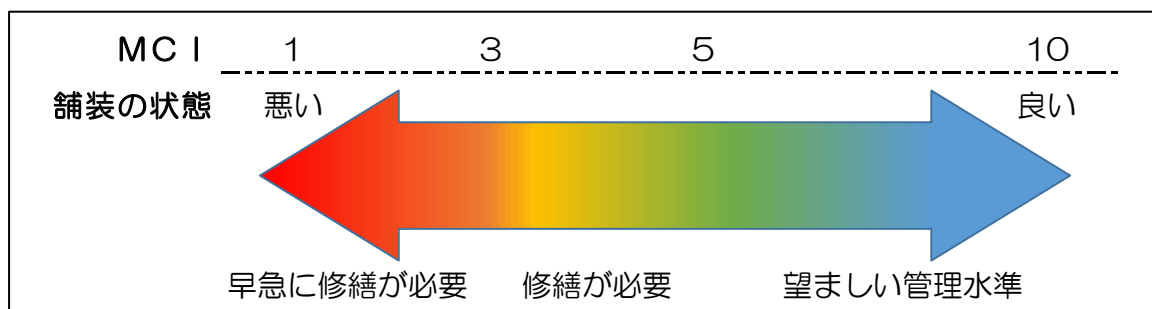
図- 2.4 MCIのイメージ

道路舗装の損傷状態を路面性状調査で測定される「ひび割れ率」「わだち掘れ量」「平坦性」によって定量的に評価する指標である。

MCIは、10点満点で評価し、ひび割れなど、舗装表面に生じる損傷が進行することで低下する。

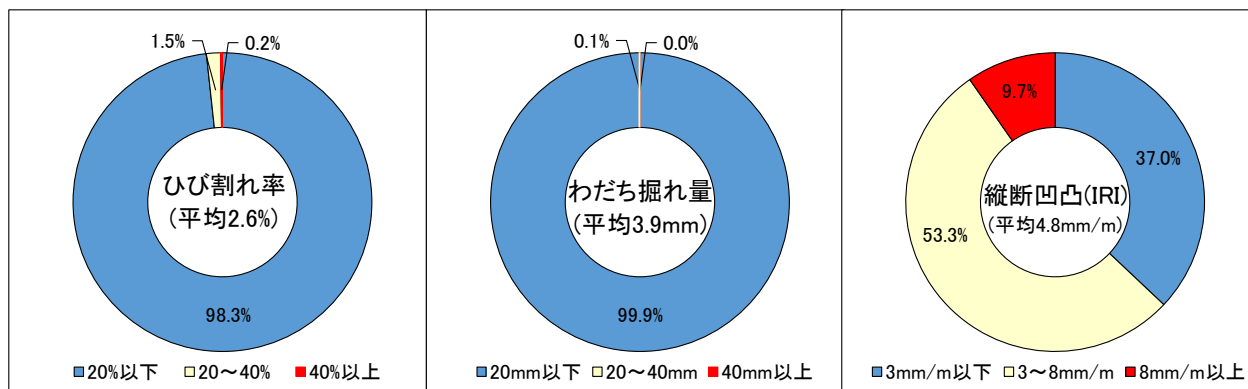
図- 2.5 路面性状調査結果（ひび割れ率、わだち掘れ量、IRI）

路面性状調査で測定したひび割れ率、わだち掘れ量、IRIは、舗装点検要領のアスファルト舗装の診断区分（参考）と比較すると、ひび割れ率は約98%が健全、わだち掘れ量はほぼ全区間で健全であった。

一方、IRIの評価は、健全区間が37%と少ない状況であったが、IRIは占用復旧工事（ガスや水道等の埋設工事）における施工継目等の影響でも大きな値を示し、舗装損傷による影響とは異なる視点となることが多く、参考程度となる。

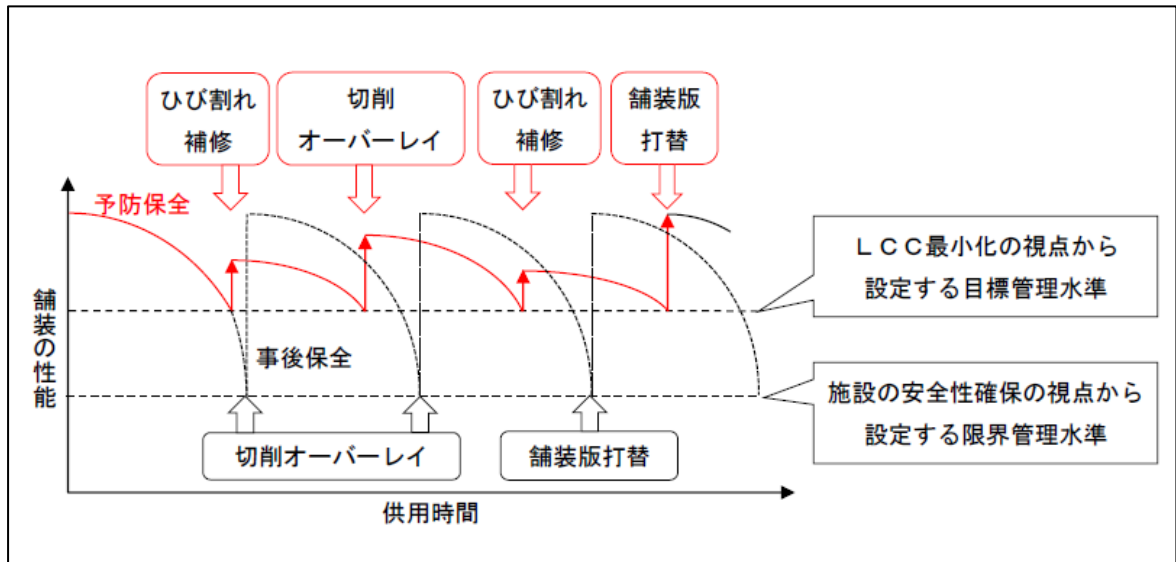
図- 4.2 予防保全のイメージ図

予防保全は、損傷が重大な状況にまで進行する前の軽微な段階で措置（舗装工事等）を実施するもので、工事の回数が増えてもその規模を小さくすることで、結果的に長期間での工事費を抑制する考え方である。（LCCの最小化）

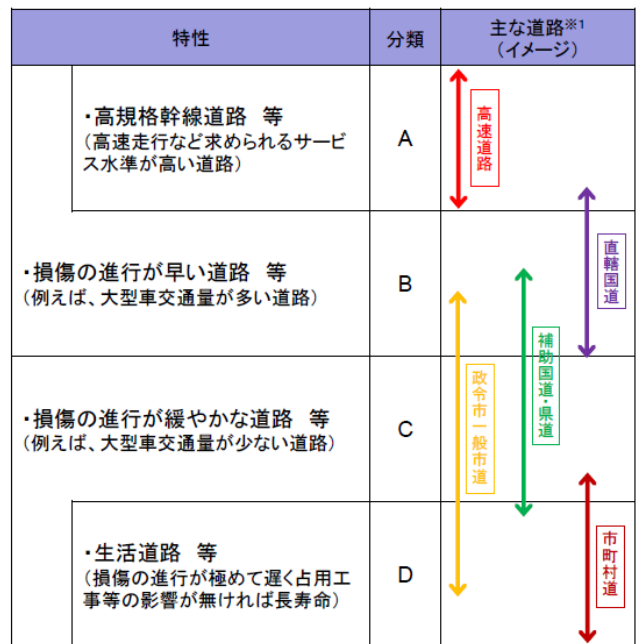
図- 4.4 舗装点検要領による道路の分類

国土交通省の「舗装点検要領（H28.10）」では、大型車交通量が多く損傷の進行が早い道路は「分類 B」に、大型車交通量が少なく損傷の進行が緩やかな道路は「分類 C」に分類し、適切に管理することとされている。（図-4.4）

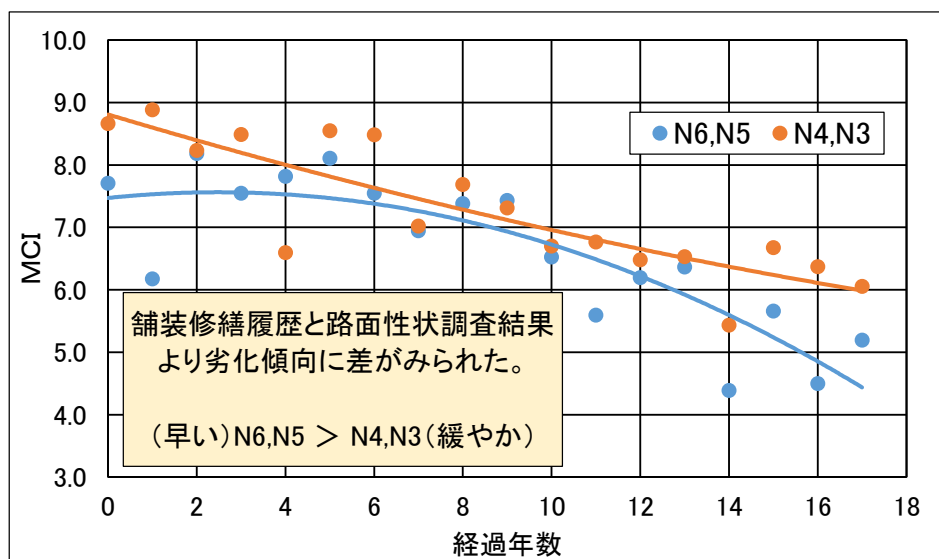
図- 4.5 交通量区分と劣化傾向

※MCI は経過年数毎の平均値から標準偏差を引いた値

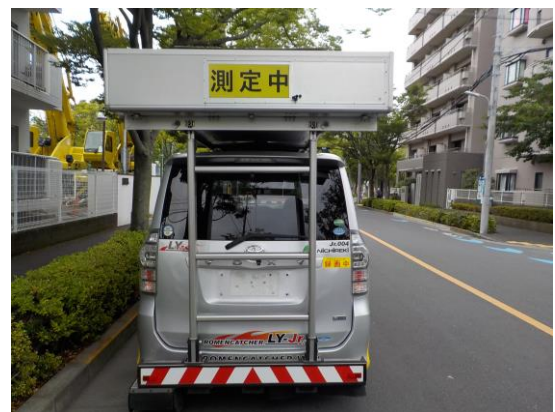
写真- 4.3 路面性状調査車両

路面性状調査は、路面性状測定車により、「ひび割れ」「わだち掘れ」「平たん性」を同時に測定する。交通量の多い路線や測定範囲の広い幹線道路などでは、目視調査よりも安全かつ高精度で調査が可能である。計画対象とする道路においては5年毎に路面性状測定車による調査を実施し、道路長寿命化修繕計画の見直し、更新に反映する。なお、次回は令和8年度に調査予定とする。

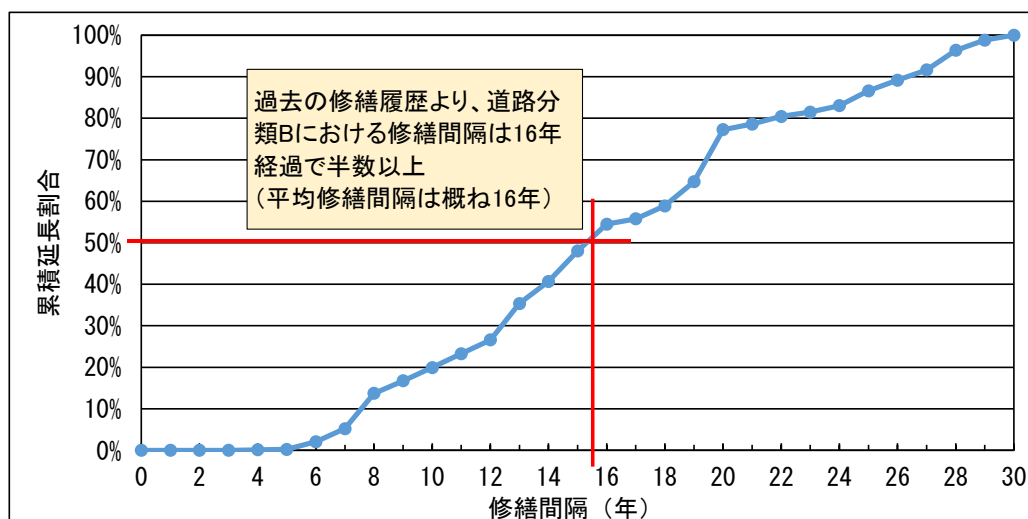
図- 4.6 修繕間隔年数における対象となる延長

修繕間隔の実績では平均 16 年程度であり、劣化傾向では MCI が 4 となるのは概ね 18 年であることから、短いほうの 16 年とし舗装の長寿命化を目指すものとする。

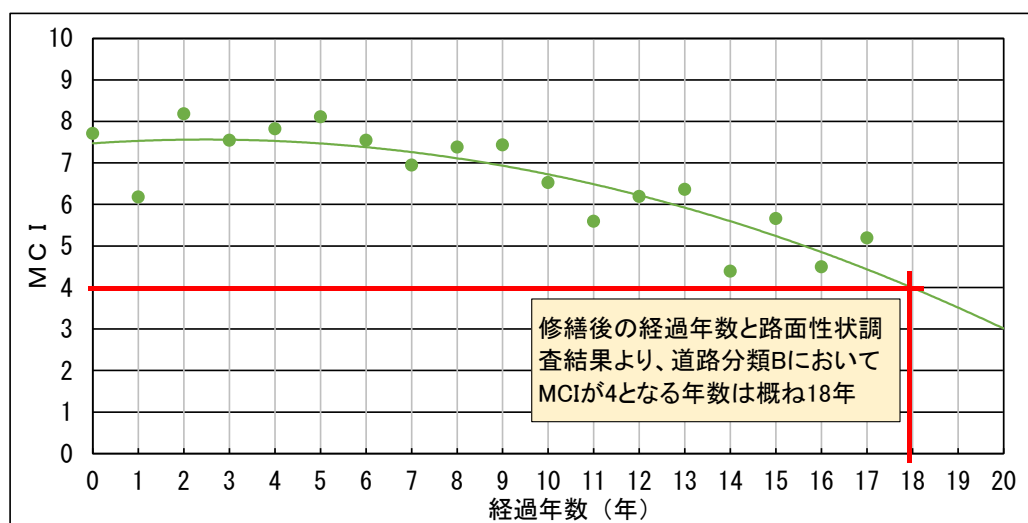
図- 4.7 経過年数とMCI

※MCIは経過年数毎の平均値から標準偏差を引いた値

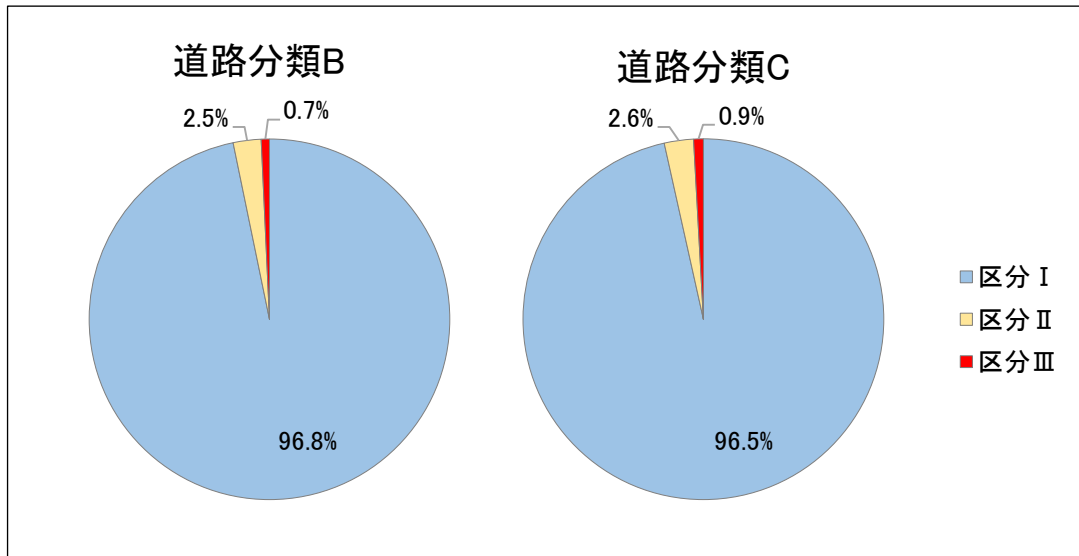
図- 5.1 診断結果（令和3年度）

※) 診断結果の延長は令和3年度路面性状調査実施延長。
 計画対象路線（延べ延長）から令和3年度修繕工事予定路線や事業中又は他事業計画予定等がある路線を除いた延長を示す。

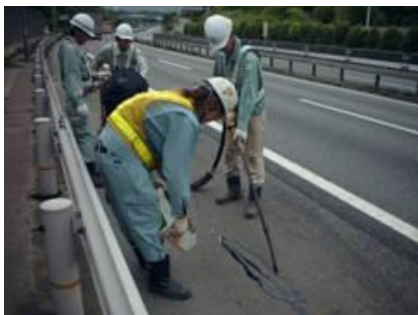
写真- 6.1 シール材注入工法

舗装面に発生したひび割れにシール材を充填して雨水等の浸入を遮断し、舗装破損の進行を抑制する工法。

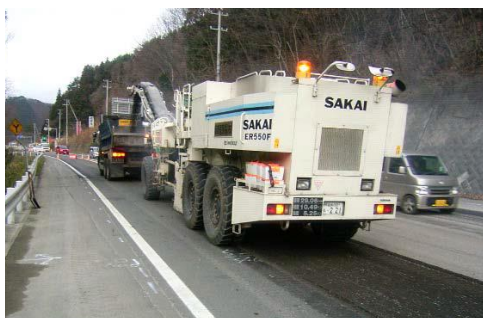
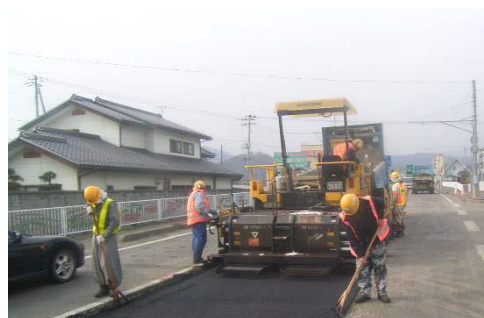
写真- 6.2 切削オーバーレイ工法

広範囲にひび割れやわだち掘れが発生した際に、路面切削機により表層等を削り取った後、新たにアスファルト混合物を舗設し、平たんに仕上げる工法。

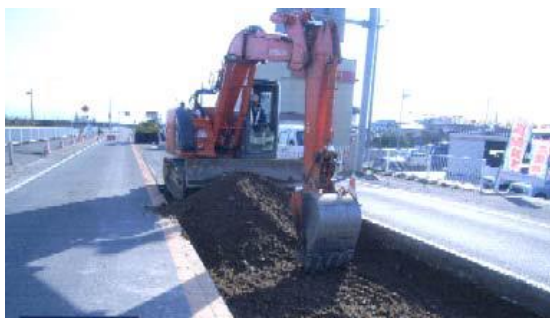
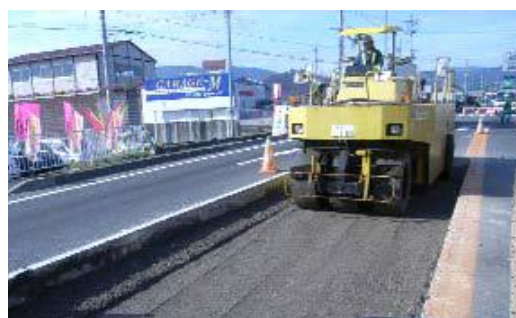
写真- 6.3 路盤打換え工法

路盤以下の層の損傷が認められた場合には、路盤まで掘削し損傷している層まで取り除く必要がある。新たに路盤から表層までを新規材料とする工法。なお、路盤を取り除かず安定処理して強化する工法もある。

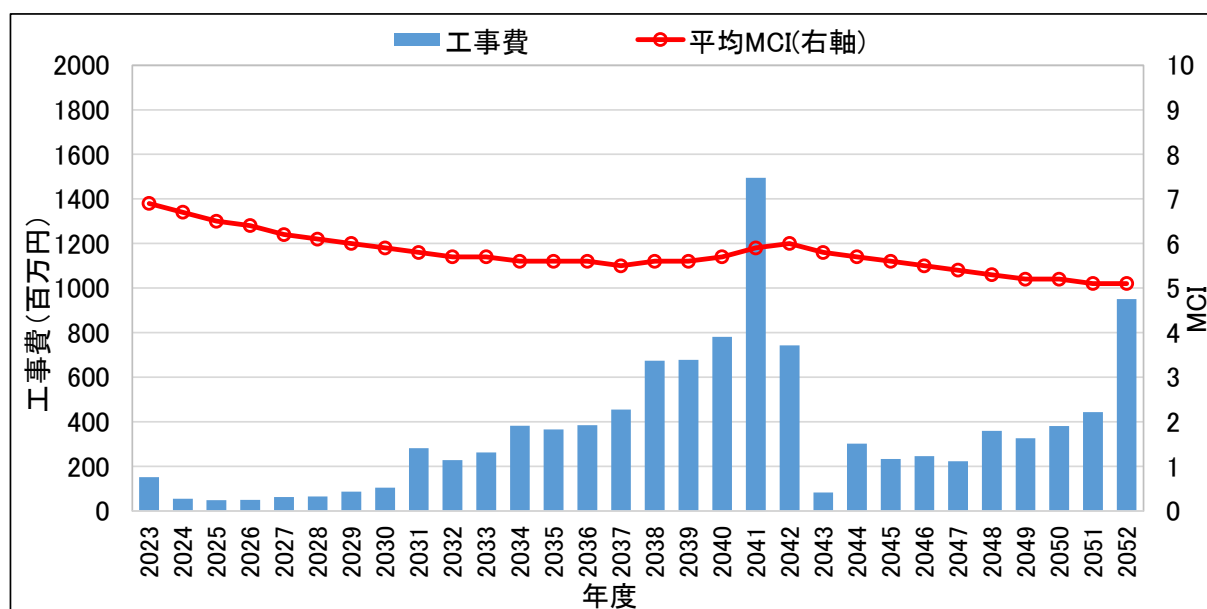
図- 6.1 予防保全パターンの将来予測

本計画の管理基準である「MCI=4」以下となった箇所を対象に措置した場合の将来予測を実施した。

平均 MCI は徐々に低下するが、30 年後においても「望ましい管理水準」である MCI=5 を維持できる結果となった。

しかし、年度毎の工事費は一定にはならず、ピーク時には 14 億円を超える工事費が必要と試算された。

なお、30 年間の平均工事費は約 4 億円／年となり、近年の実績とも同程度となった。

この予測結果から、本計画における管理基準を MCI=4 とすることの妥当性は確認できたが、単年度毎の工事費のばらつきが大きく、望ましい計画とは言えない。

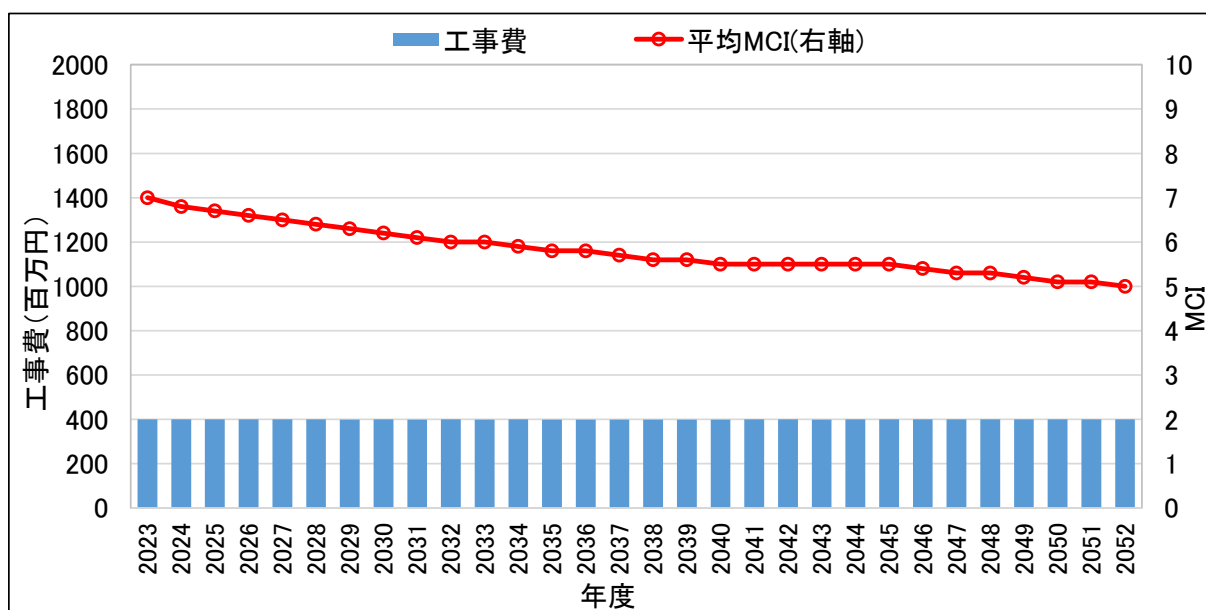
図- 6.2 予算平準化の将来予測

前述の結果から、予算規模を平準化し、同様に予測した。

予算を平準化しても、MCIの傾向は変わらず、30年後の平均MCIは「望ましい管理水準」であるMCI=5を維持できる結果となった。(図-6.2)

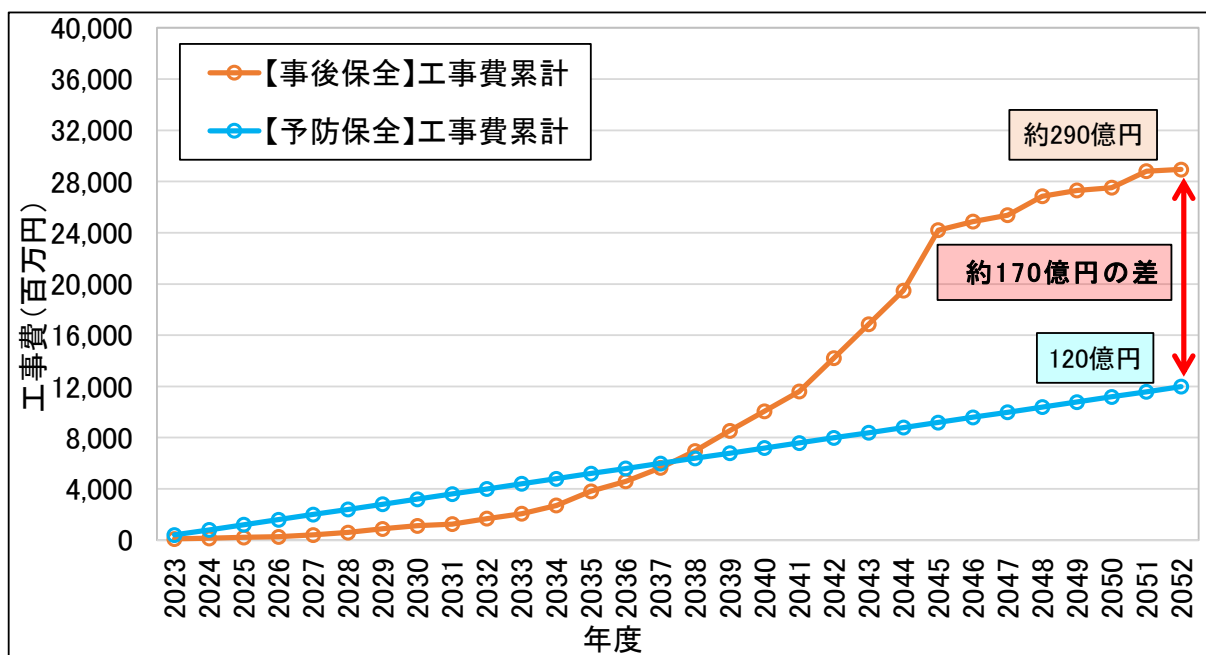
図- 6.3 予防保全と事後保全のLCC比較

参考として、事後保全型(損傷が進んでから修繕するパターン)によりMCIを同水準で維持した場合を予測した結果、30年後のトータルコストは約290億円となり、これらを比較すると、30年間で約170億円のコスト縮減が見込まれる結果となった。(図-6.3)
