| 別紙2 | 新川地下駐車場 監視カメラ図面 |

| 工 事 概 要 | 新川地下駐車場における監視設備の改修工事 |

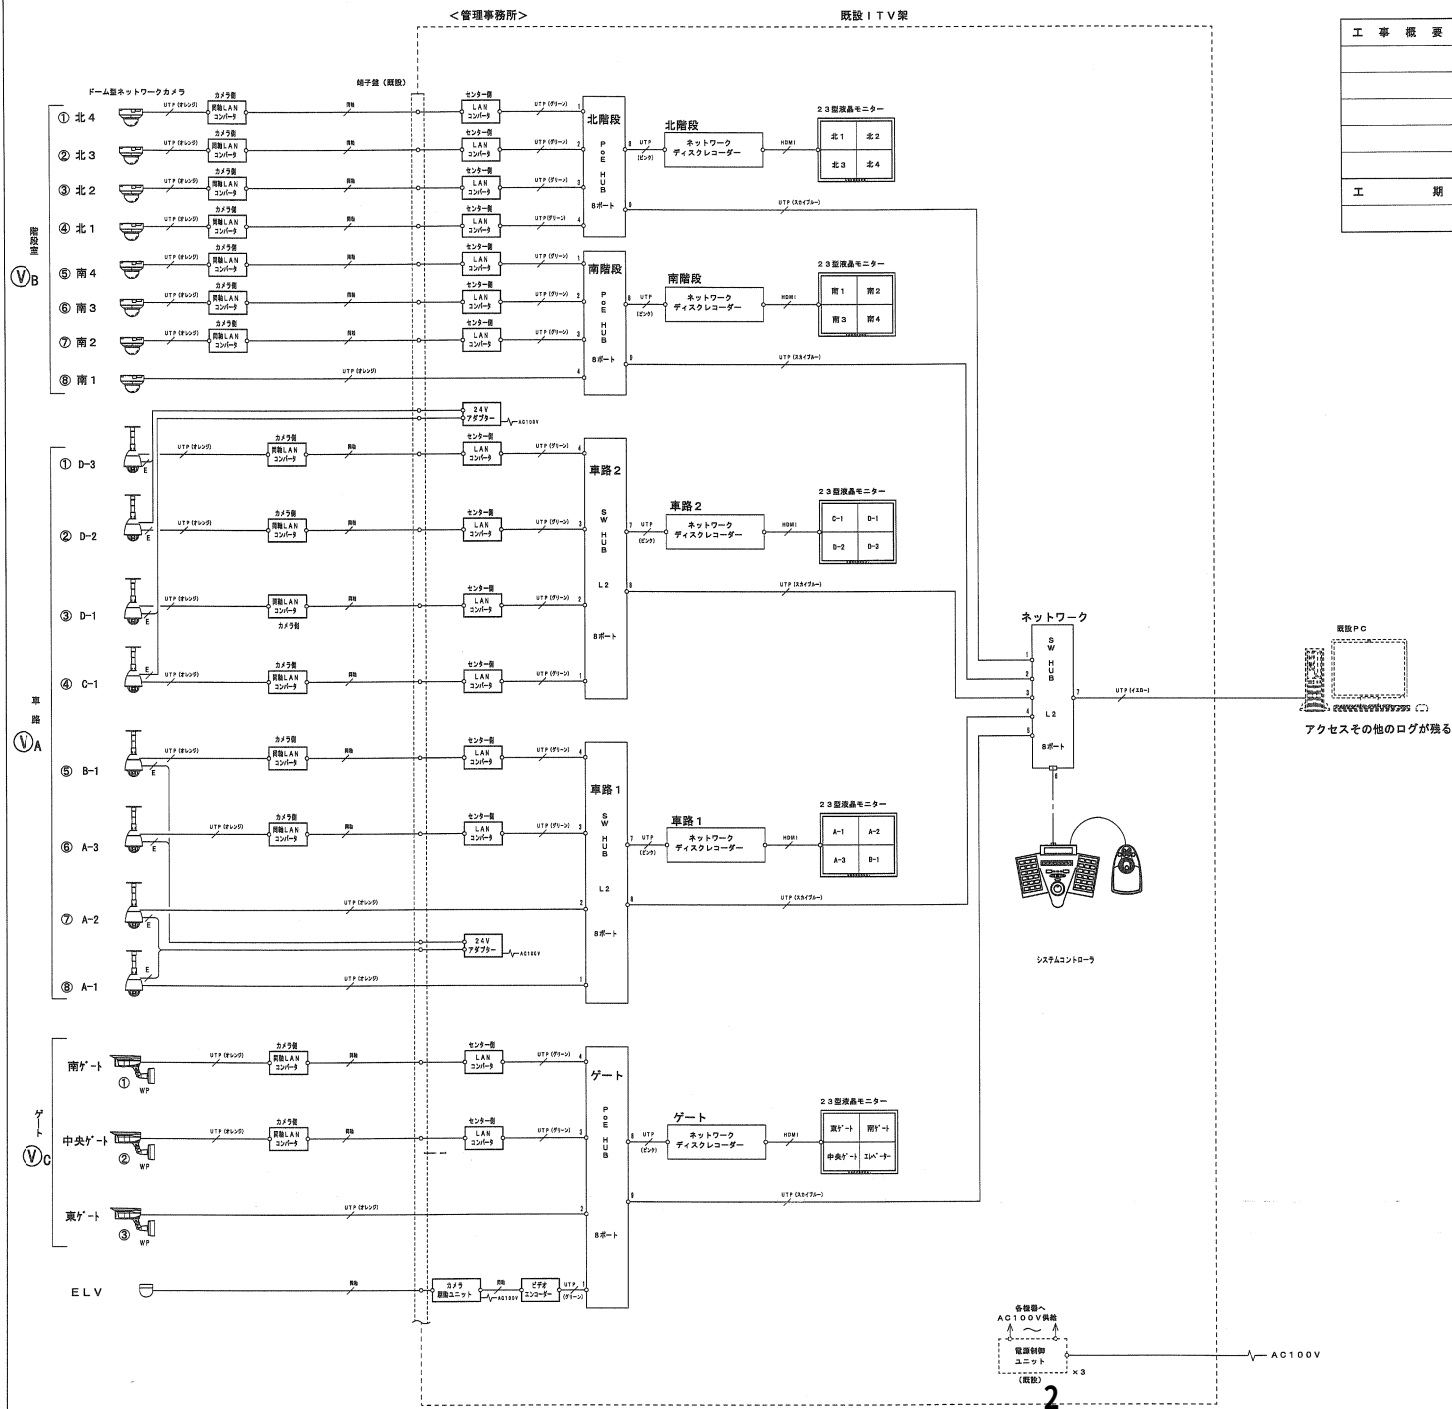
工事箇所案内図

| 工 事 概 要 | 新川地下駐車場における監視設備の改修工事 |
|---|---|
| 1. 防犯カメラ | 20台 |
| 2. 液晶モニター | 5台 |
| 3. HUB | 6台 |
| 4. ネットワークディスクレコーダー | 5台 |

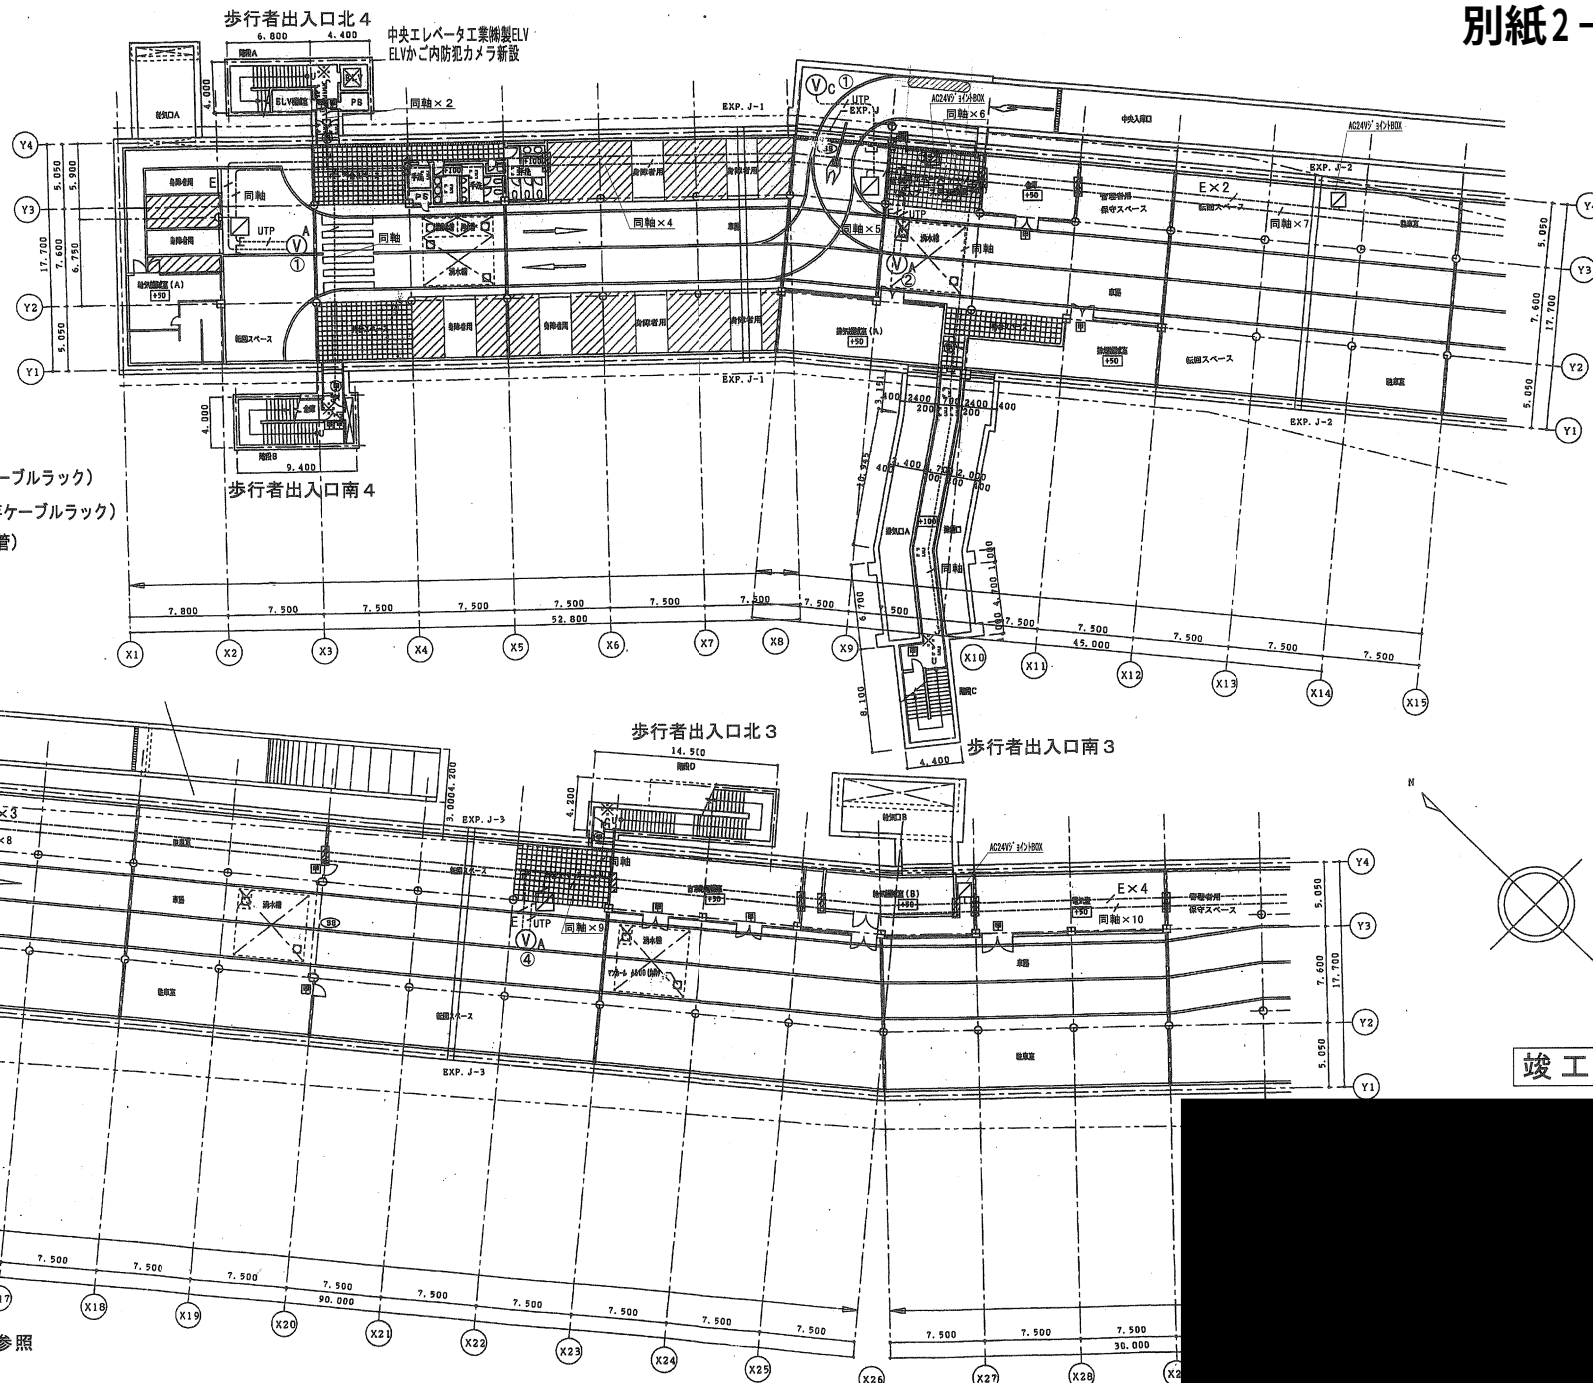
竣工図

※印は図面番号5監視設備階段詳細図参照

ネットワークカメラ (可動) の吊下げポールは取替 (カメラの設置高さは既存と同一レベル)
